conservering verslag 9 juni 2022

Kunstenaar	Henk de Court Onderwater
Formaat	50 x 40 cm (zonder lijst) 54 x 44,5cm
Techniek	olieverf op doek
Voorstelling	zelfportret signatuur lo hoek.
Datering	ca 1905 (schatting)

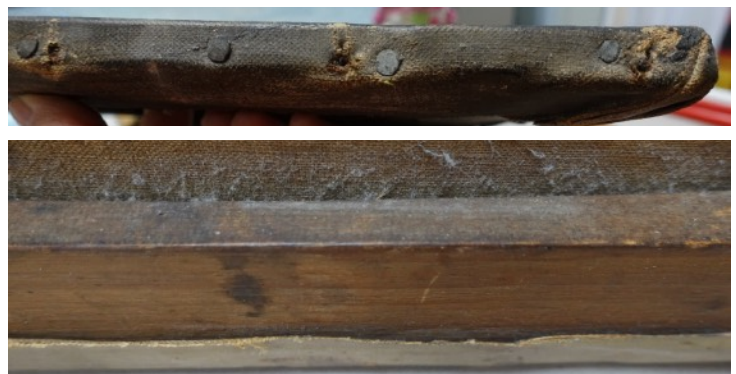
Het raamwerk is in goede staat en origineel. Geen insectenvraag wel schades door inlijsting in het hout. linnen heeft een egale spanning. Het is al een keer opnieuw opgespannen, zie daarvoor de oude nagelgaten aan de opspanrand. Ook zijn aan de achterzijde in het raam nieuwe spieën ingeslagen.

En is er een reparatie in het linnen uitgevoerd: een stukje linnen is met glanzende lijm (vermoedelijk beenderlijm) op het linnen geplakt. Aan de achterzijde is veel vuil en stof te zien op het raam en het linnen maar zeker daartussen.

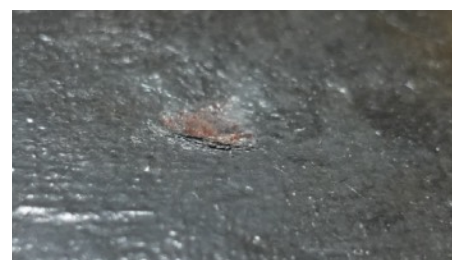
De verflaag is dik opgebracht er zijn ook streken te zien die niet corresponderen met de voorstelling. Mogelijk zit er een andere voorstelling onder de huidige. De verf vertoont barsten, zoals jeugdbarsten, sterbarsten en lijnbarsten, alle veroorzaakt door spanningsverschillen zij het dat de oorzaken kunnen verschillen van klimaat tot materiaal. De barsten zijn stabiel en niet uitzonderlijk. Er is een deukje in de verflaag te zien, deze is echter zo hard dat het al vrij vroeg in de nog zachte verf is gedrukt en daardoor waarschijnlijk niet verwijderbaar.

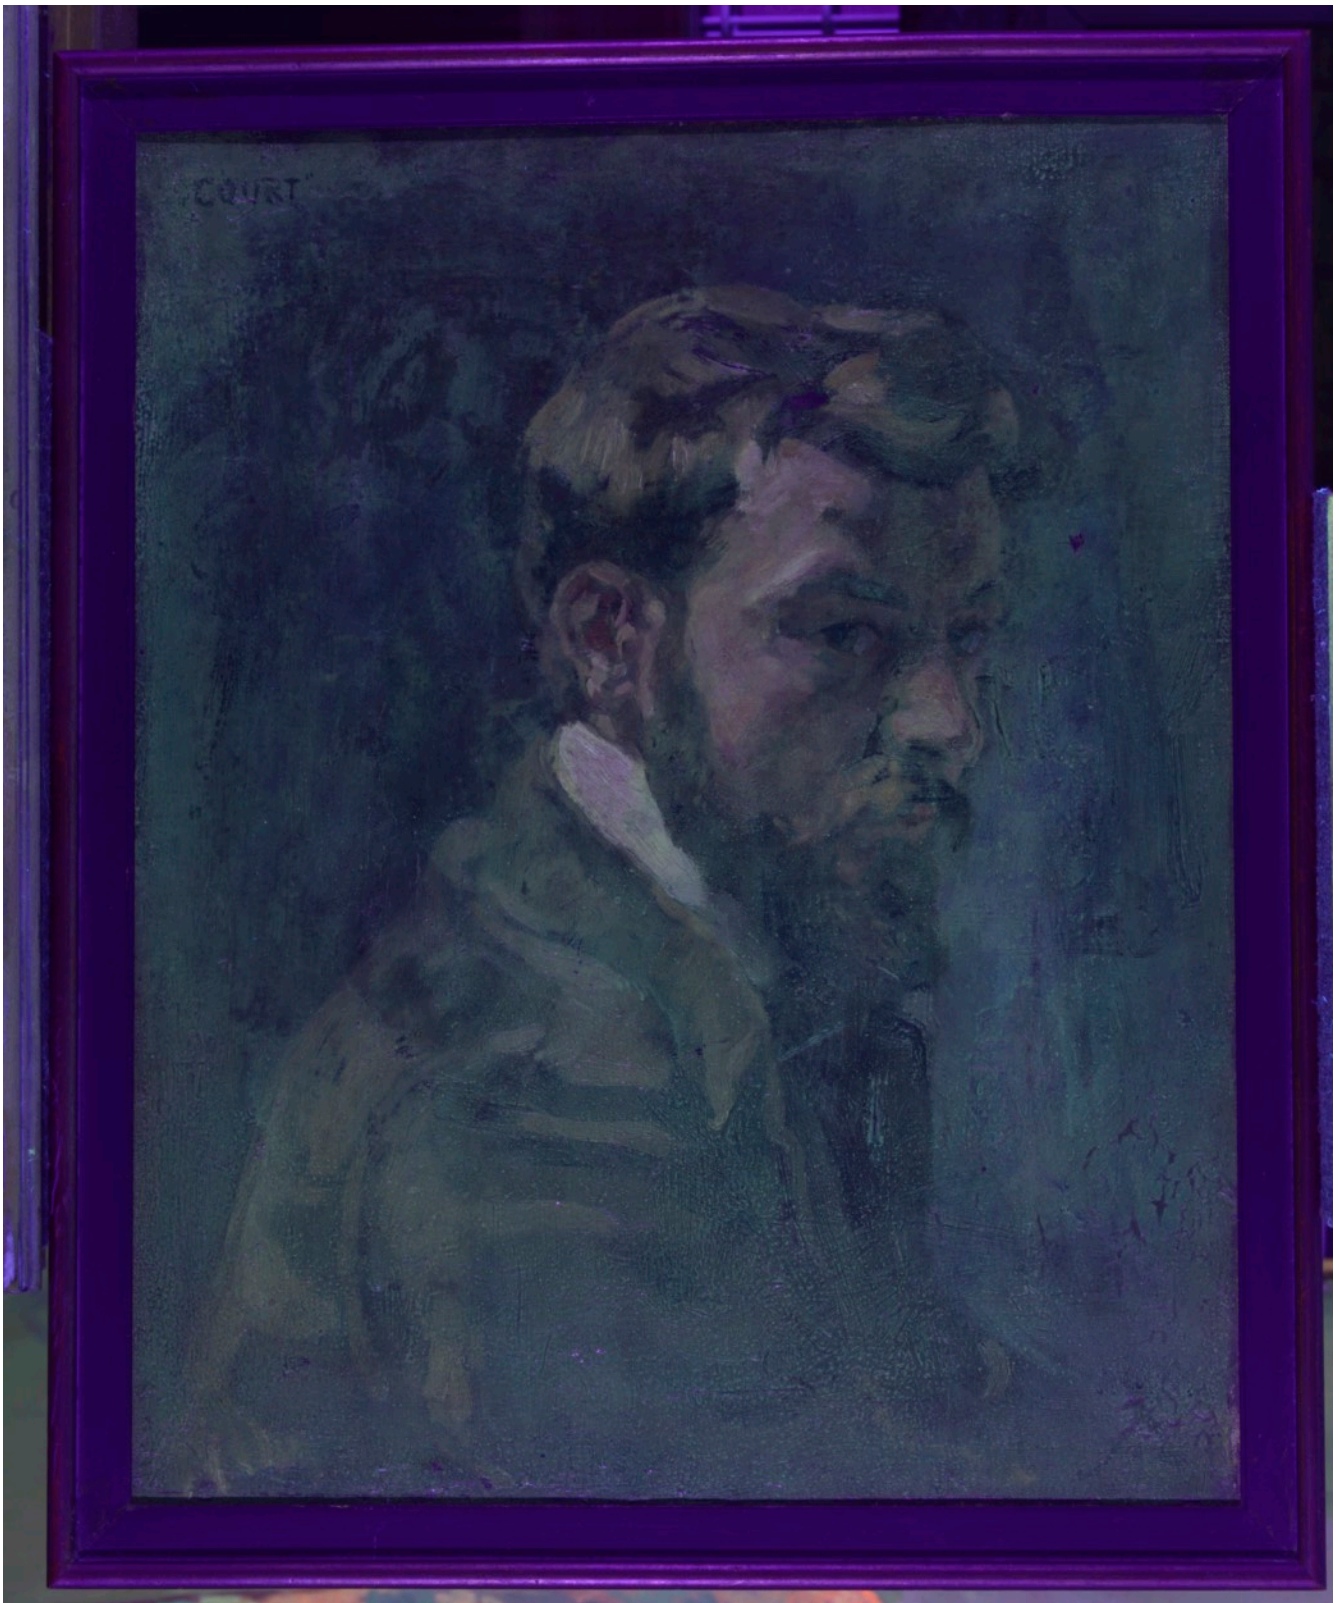
afb. 3 schilderij met lijst bij UVlicht

Het schilderij is gevernist, het vernis is een beetje onregelmatig opgebracht (zie foto bij UV licht). Maar het zit niet in de jeugdbarsten wat er op duidt dat dit de originele vernislaag is. Het vernis is vergeeld dit is vooral goed te zien de groeven van de witte verf van de kraag. Verder is het oppervlak vervuild en mat.

Omdat het vernis is verouderd en daardoor vergeeld en minder transparant door microscopische barstvorming kan dit worden verbeterd met een tweede vernislaag. Deze kan in de toekomst van de oorspronkelijke worden verwijderd zonder dat deze wordt aangetast. Het vernis dat is gebruikt is op basis van Regalrez 1094, 7 gram in 100ml Naftasol D40 (verdunde versie) en is met de kwast opgestreken, het schilderij heeft hierdoor iets meer glans, en daardoor ook meer diepte gekregen.
